Подготовка ядерной фотоэмульсии загруженной бором, для облучения тепловыми нейтронами на ИБР-2 ЛНФ.

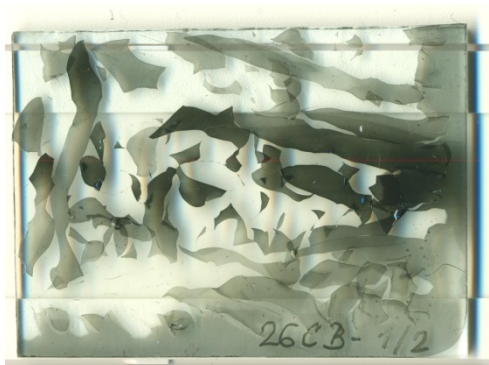
Фиг. 2 Образец 26CB-1/2 (30мин)

Второй образец 26СВ-1/2, также рассыпанный, обрабатывался одинаково 24.12.2012г. Образец после вскрытия упаковки выглядел нормально, но рассыпался при погружении в воду (первая стадия обработки – размочка в дистиллированной воде). Результат похож, образец был передан в группу просмотра 26.12.2012г., отсканировать не успела, картинка взята из сайта [Vesquerel](http://www.Vesquerel.com).

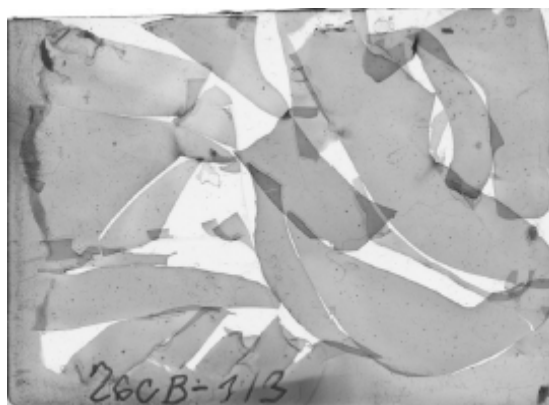
Фиг. 3 Образец 26CB-1/3 (30мин?)

Образцы 26CB-1/3; 26CB-1/4; 26CB-2/1; 26CB-2/2; 26CB-2/3; 26CB-2/4 (по данным протокола облучались 30мин???), были обработаны 19.02.2013. Чтобы предупредить рассыпание эмульсионного слоя, упаковки всех образцов были вскрыты 18.02.2013 и 20 часов держались в холодильнике в условии повышенной влажности. Образец 26CB-1/3 был уже разрушен, все остальные образцы больших разрушений не имели. Обработка дальше проводилась как с первыми образцами, в процессе обработки эмульсия держалась нормально. Результаты показаны на Фиг.3 ÷ Фиг. 8.
